Austauschaktion wegen Sicherheitsrisikos: Heizkörperhersteller Purmo bittet Käufer der Heizkörpermodelle Kos V (links), Faro V (mitte) und Vertical (rechts) die Befestigung zu überprüfen – unsichere Befestigungen tauscht der Hersteller kostenfrei aus.

## Verbraucherwarnung: Purmo ersetzt vorsorglich Montagehalterung

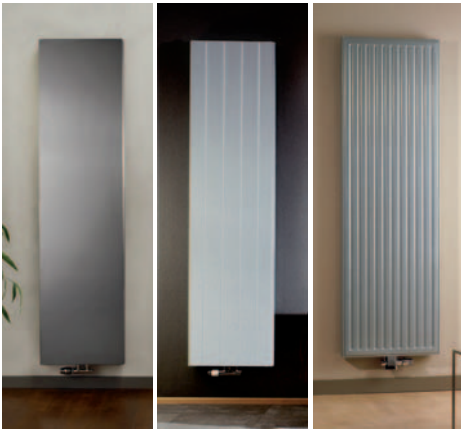
Wärmespezialist Purmo informiert Kunden über ein mögliches Sicherheitsproblem bei den Vertikalheizkörpern der Typen Kos V, Faro V und Vertical. Es handelt sich ausschließlich um diese drei Heizkörpermodelle und hierbei lediglich um Exemplare, die nach dem 17. September 2007 montiert wurden. Kunden können die betroffenen Heizkörper wie folgt erkennen: Sie sind mit zwei oberen und zwei unteren Wandschienen befestigt, wobei die oberen Wandschienen einen beweglichen Montagekopf haben. Wenn der Heizkörper unten von zwei Haken gehalten wird, so handelt es sich um die betreffende Befestigung.

Es besteht die Gefahr, dass sich diese Heizkörper von der Wand lösen und vornüber fallen. Purmo möchte ...

jedes Risiko für seine Kunden vermeiden und hat beschlossen, die Auslieferung der betreffenden Modelle zu stoppen. Ebenfalls wurde entschieden, vorsorglich die Halterungen der Heizkörper, die nach dem 17. September 2007 montiert wurden, zu ersetzen. Die neuen Halterungen sind ab dem 5. Januar 2009 lieferbar und werden professionell vom Installateur montiert.

Den Kunden wird geraten, die Befestigung ihres Heizkörpers mithilfe eines Kontrolldokuments zu überprüfen, das auf [www.purmo-umtauschaktion.com](http://www.purmo-umtauschaktion.com) eingesehen werden kann. Sollte es sich um die betreffenden Halterungen handeln, so können sich Kunden dort ein Formular herunterladen und es ausgefüllt ihrem Installateur schicken. Dieser wird dann die nötigen Maßnahmen treffen, um die vorhandenen Halterungen kostenfrei durch neue zu ersetzen. Auch der Großhandel ist bereits informiert. Dort werden die neuen Halterungen in Kürze für bereits vorrätige Heizkörper bereitstehen.
